Toegankelijkheidscriteria stembureaus 2018

(versie oktober 2018)

PBTconsult BV is een zelfstandig ingenieurs- en adviesbureau gespecialiseerd in de advisering en toetsing van de fysieke toegankelijkheid van de gebouwde omgeving (gebouwen, woningen, objecten, openbare ruimte, openbaar vervoer evenementen, (thema)parken).

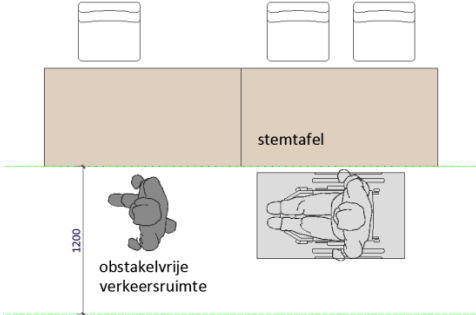
<p>The diagram illustrates a voting table (stemtafel) with a clear path (obstakelvrije verkeersruimte) of at least 1200mm width for wheelchair access. It shows a top-down view of the table with three ballot boxes on top. Below the table, a wheelchair is shown with a 1200mm wide clear path leading to it. A top-down view of a wheelchair is also shown to the right of the path.</p> <p>Gelijkwaardig alternatief Geen gelijkwaardige alternatieven voor dit onderdeel van toepassing.</p>

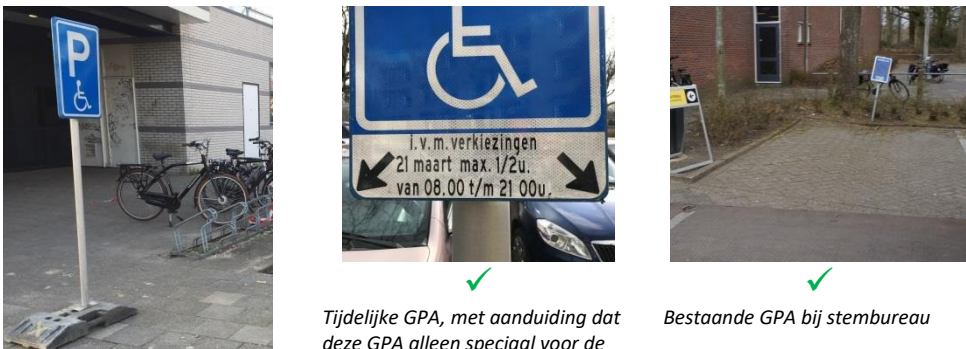
<p>Tijdelijke GPA</p> <p>Bestaande GPA bij stembureau</p> <p>Maatvoering GPA</p>

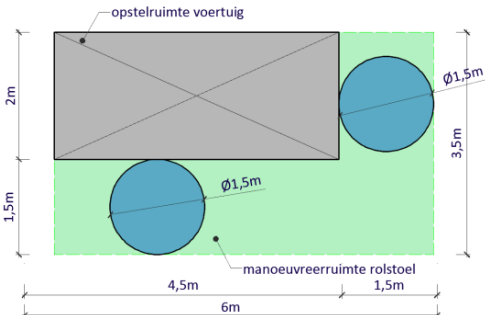
<p>Principe van een GPA voor dwars- en langsparkeren</p>	<p>Versie: 2018</p>

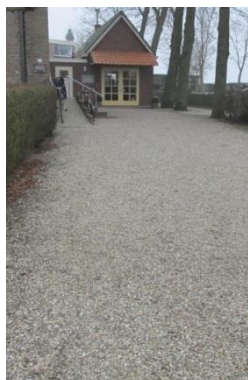
Grindpad als toegangsweg naar het stemlokaal (niet geschikt voor rolstoelen en rollators)

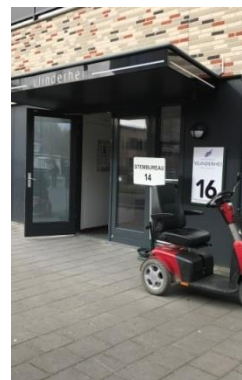
Vlakke verharding rond de stemlocatie.

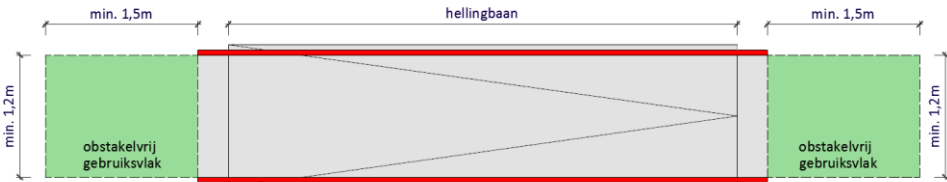
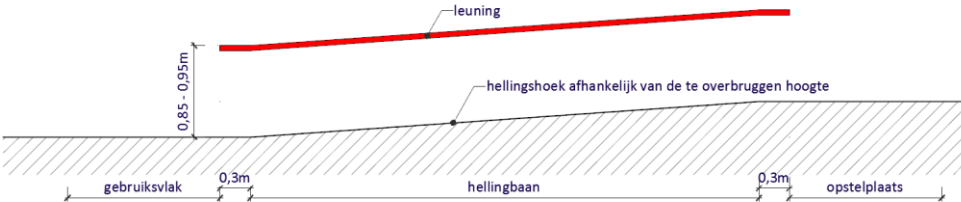
<p data-bbox="518 1518 683 1648">obstakelvrij gebruiksvlak</p> <p data-bbox="962 1467 1038 1487">hellingbaan</p> <p data-bbox="1313 1518 1477 1648">obstakelvrij gebruiksvlak</p> <p data-bbox="938 1765 999 1785">leuning</p> <p data-bbox="981 1839 1326 1859">hellingshoek afhankelijk van de te overbruggen hoogte</p> <p data-bbox="596 1939 687 1960">gebruiksvlak</p> <p data-bbox="962 1939 1038 1960">hellingbaan</p> <p data-bbox="1278 1939 1369 1960">opstelplaats</p>

<p data-bbox="488 1375 925 1424">De permanent aanwezige hellingbaan is te steil en bevat geen leuning</p> <p data-bbox="981 1375 1461 1424">De speciaal voor het stembureau aangebrachte hellingbaan is te steil</p>	Versie: 2018
Principe hellingbaan

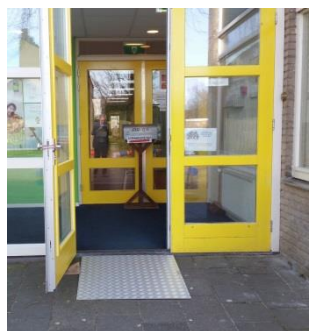
✓
Voldoende opstelruimte aan buiten- en buitenzijde van de entreedeur

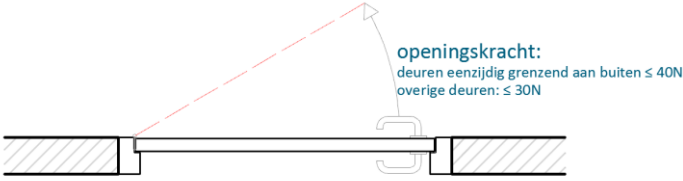
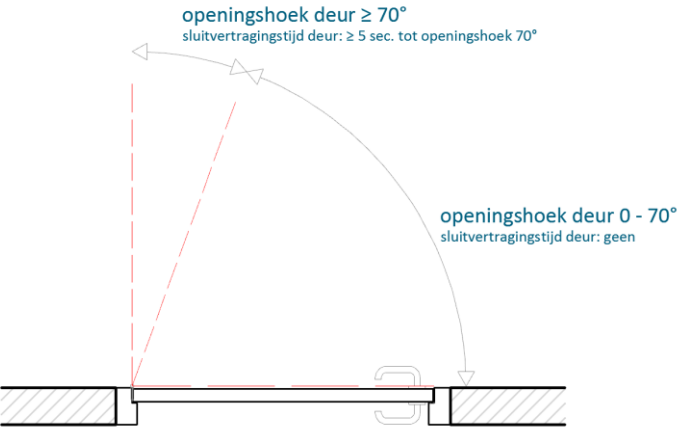
BRUIKBAARHEID	Deurdranger	ELEMENTEN
<p>Meetpunt</p> <p>Sluittijden</p>

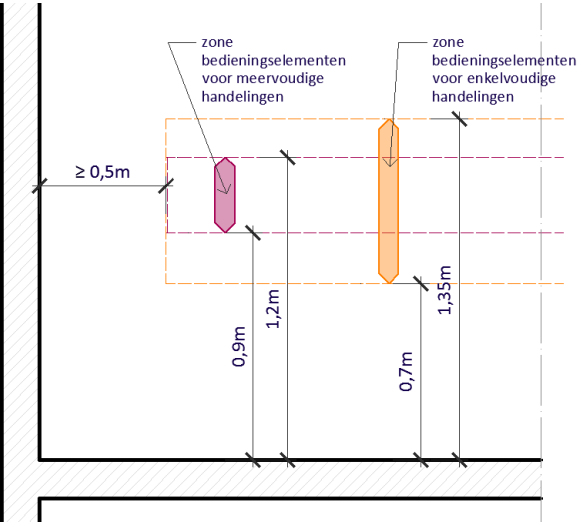
BRUIKBAARHEID	Bedieningselement	ELEMENTEN
<p>Locatie</p>
